BWT Ultrafiltration und UV-Desinfektion

Neue Hi-Tech Trinkwasserversorgung für die Marktgemeinde Golling.

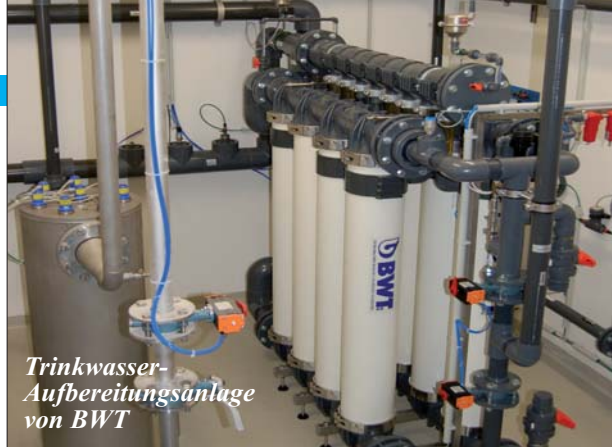
Trinkwasser-Aufbereitungsanlage von BWT

Die Trinkwasser-Aufbereitungsanlage, die über eine Nennleistung von 22 m³/h (6,1 l/s) verfügt, wurde komplett durch BWT innerhalb von drei Monaten errichtet und konnte im Jänner 2010 in Betrieb genommen werden.

Die Anlage besteht aus folgenden Verfahrensmodule: Pumpwerk - Quellwasser, Vorfilter 200 µm, Flockungsmitteldosierung, Statikmischer, Ultrafiltration 22 m³/h, UV-Desinfektion, Rückspülpumpe sowie MSR Technik.
